清川メッキ工業株式会社

化学除染試験

## 化学除染試験

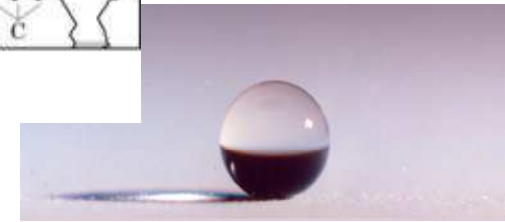
超撥水めっき皮膜 (接触角 $170^\circ$ )

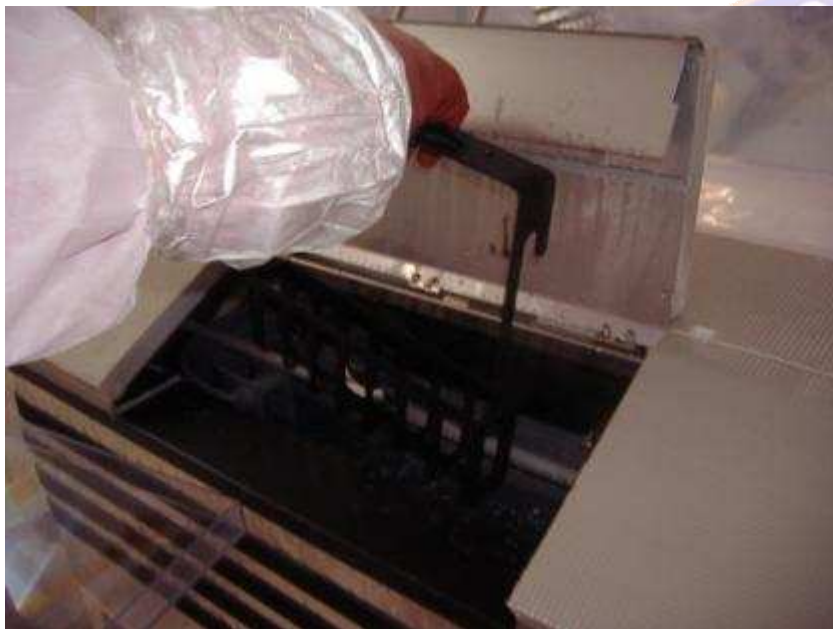
化学除染槽への試験片投入
